Inspectierapport

Woonhuis Blaloweg te Zwolle
Zwolle

Keuringsinstantie Brokking.net
Publicatiedatum 28-11-2010
Adres Andesweg 23
Postcode 2295 BA
Plaats Assen
Telefoonnummer 056 - 327 567 21
Naam inspecteur T. Egberts
Hoofdverantwoordelijke J.M. Brokking
© Brokking.net
alle rechten voorbehouden

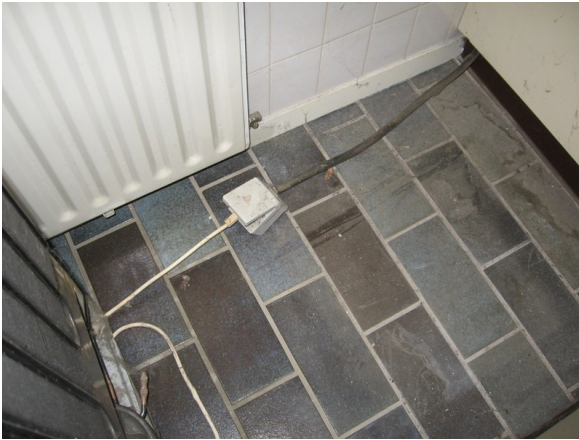
foto_01

In de keuken is een wandcontactdoos aangetroffen die niet goed gemonteerd was. Hierdoor is de trekontlasting negatief beïnvloed.

Circuit HLK-01:01

Wandcontactdoos achter de koelkast is niet volgens de montagevoorschriften van de fabrikant gemonteerd.

verdeler	HLK-01	circuit	02
omschrijving	keuken en hal		
aanmaakdatum	28-11-2010	tekening	groepenverklaring
beveiliging 1	B16-30mA aardlekautomaat	beveiliging 2	
aardlektrip (ms)	40	aardlektrip (mA)	35
aardlek testknop	ok	circuitimpedantie (Ω)	1,89
aardimpedantie (Ω)	3,18	isolatiemeting (M Ω)	100
veiligheidsweging	2	circuitomvang	2
opmerkingen	<p>groep : circuitbescherming en -beveiliging locatie : beveiliging NEN 1010 411.4.4 - De aardlekschakelaar werkt niet correct volgens het stroom / tijd diagram.</p> <p>-----</p> <p>groep : aanleg en montage locatie : wandcontactdoos achter de koelkast. NEN 1010 421.1 - Montagevoorschriften van de fabrikant zijn niet nageleefd (foto 01).</p> <p>-----</p>
